Michał Grabowski, Aleksander Ostasz

Ster zawiasowy z terenu portu w Szczecinie **Hinged rudder from port area in Szczecin**

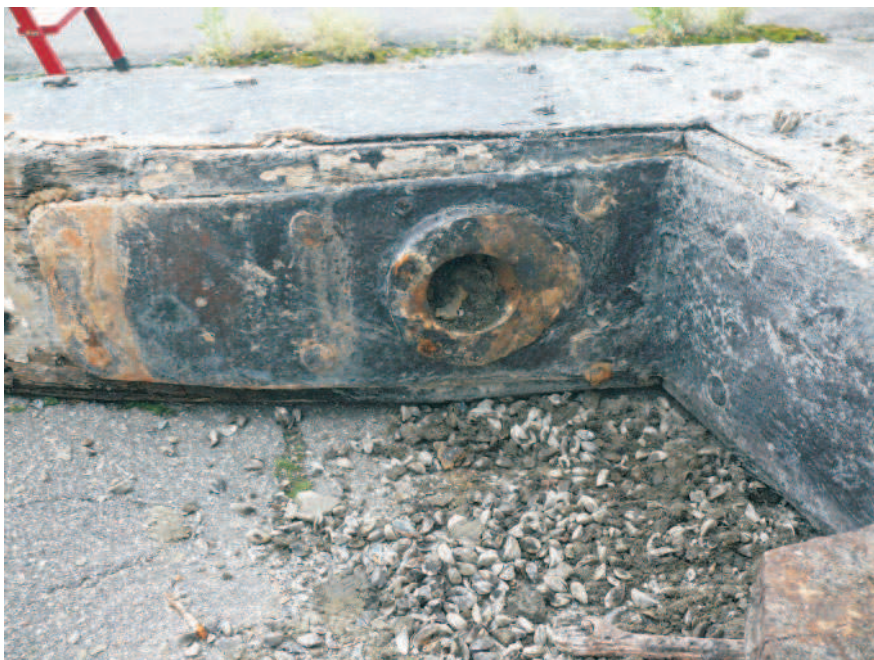
Ryc. 2. Widok na otwór mocujący na sterownicy od strony dolnego okucia, fot. A. Ostasz
Fig. 2. A view of the fixing hole from the side of the lower mount, photo A. Ostasz

Od góry można zaobserwować niewielkie przesunięcie całego okucia względem otworu. Może to być wynikiem błędu projektowego jeszcze na etapie budowy i łączenia ze sobą obu części. Od spodu na okuciu widać dodatkowe zgrubienie w formie żelaznego kołnierza, które ułatwiało najprawdopodobniej montaż steru na pionowo ustawionym trzpieniu, na rufie jednostki, co pozwoliło zniwelować tym samym problem krzywizny samej sterownicy (ryc. 2).

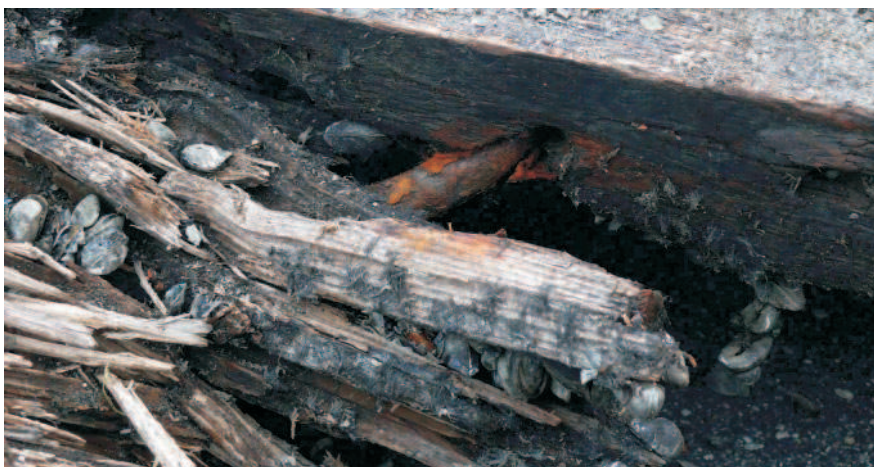
Ryc. 3. Widok na podstawę jednej z klepek, z której wychodzi metalowy trzpień łączący ten element z zachowanym fragmentem jednej z uszkodzonych klepek, fot. A. Ostasz
Fig. 3. A view of the base of one of planks, from which protrudes a metal pin that connects the element with a preserved fragment of one of the damaged planks, photo A. Ostasz

Na wewnętrznych krawędziach sąsiadujących ze sobą klepek, w odległości około 20 cm od zakończenia, a także w odległości około 20 cm od trzonu, stwierdzono obecność metalowych trzpieni o średnicy około 2 cm, wpuszczonych w wywiercone w klepkach otwory (ryc. 4). Ze względu na charakter wstępnych oględzin znaleziska ograniczono się jedynie do pobieżnej oceny usztywnienia jedynie w przypadku dwóch dolnych, zniszczonych klepek.

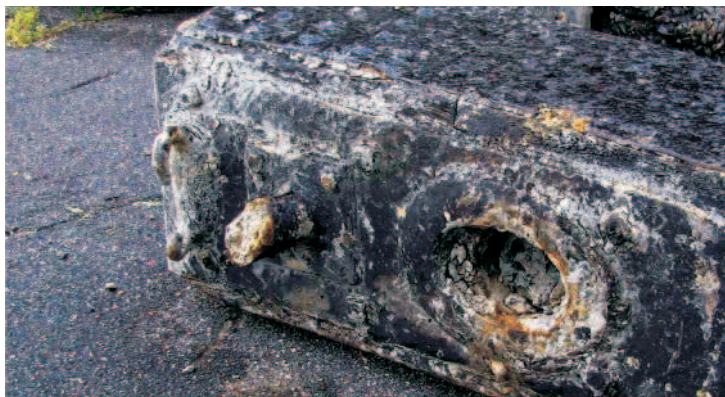
Ryc. 4. Widok na górne okucie sterownicy z pozostałością po flagsztoku i półkłuzą. Wewnątrz otworu widoczne przesunięcie okucia względem samego otworu, fot. A. Ostasz

Fig. 4. A view of the upper mount of the tiller with rests of the ensign stick and the fairlead. Inside the hole, the mount shift in respect of the hole itself is visible, photo A. Ostasz

Bezpośrednio za otworem montażowym na górnym okuciu sterownicy zachował się fragment konstrukcji flagsztoku, średnicy około 5 cm. Zamocowano go do okucia przy pomocy czterech masywnych wkrętów. Za elementem umieszczono także formę prostej półkluzy (ryc. 3).

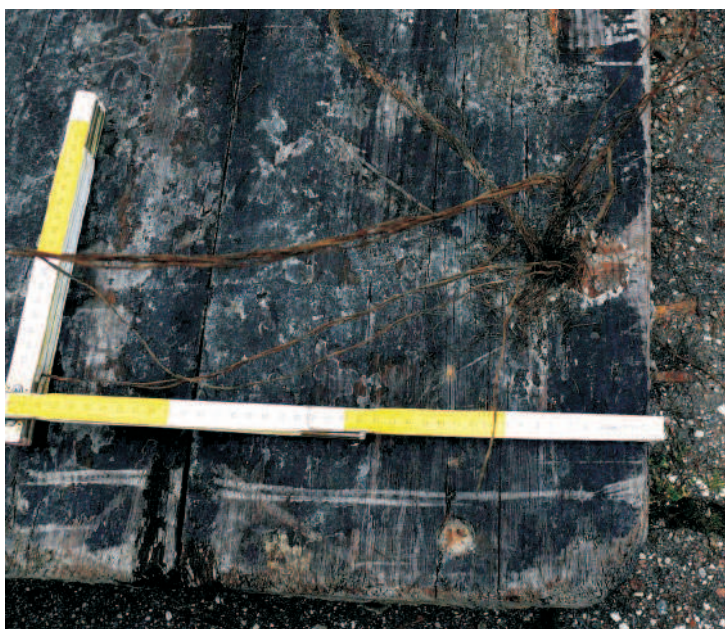
Ryc. 5. Widok na otwór w górnej klepce zewnętrznej części płetwy sterowej z zachowanym fragmentem sznura. Na górnej powierzchni obecne gwoździe, prawdopodobnie mocujące skrzynię z dociążeniem steru, fot. A. Ostasz

Fig. 5. A view of the hole in the top plank of the outer part of the rudder's fin with a preserved fragment of a rope. On upper surface there are nails, presumably for fixing a box with rudder ballast, photo A. Ostasz

Na górnej klepce poszycia zewnętrznej części płetwy sterowej zachowały się częściowo wbite gwoździe. Ich obecność w tym miejscu świadczy o możliwości montażu na tej części steru drewnianej skrzyni, którą w przypadku maksymalnego zanurzenia jednostki napełniano kamieniami jako dociążenie (Mielcarek 1986, 32). Obecność trzech niewielkich otworów na bocznej powierzchni tej klepki sugeruje, że konstrukcję skrzyni stabilizowano dodatkowo linami, o czym świadczy także zachowany przy skrajnym otworze ich fragment (ryc. 5).
