**„Północna brama” państwa Mieszka I.
Wyniki ratowniczych badań archeologicznych
przeprowadzonych w 2008 roku w Ujściu nad Notecią**

**“Northern gate” of Mieszko I’s country.
Results of the rescue excavation conducted in 2008
at Ujście by the River Noteć**

Abstract: Rescue excavation in advance of modernization of Rybacka Street was conducted in 2008 at Ujście by the River Noteć. The research resulted in discovering remains of wooden structures and cultural layers dated to the 10th–12th century.

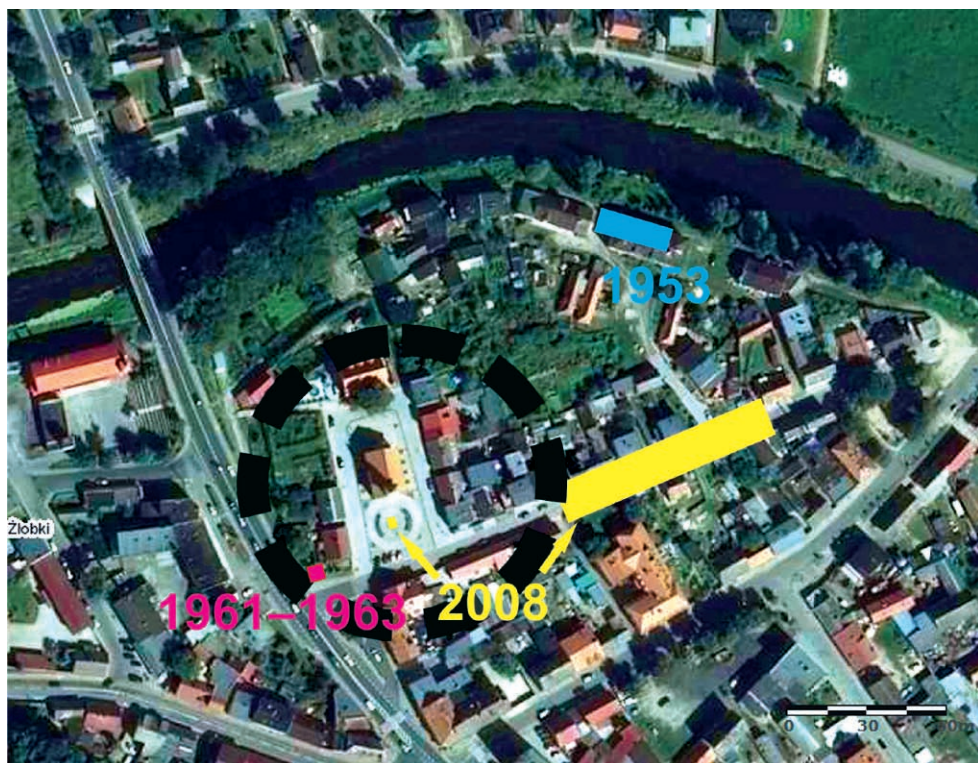
Ryc. 1. Lokalizacja wykopów archeologicznych w obrębie Starego Miasta w Ujściu. Oprac. J. Rola
Fig. 1. Location of archaeological trenches within the Old Town in Ujście. Prepared by J. Rola

Wczesnośredniowieczne grodzisko w Ujściu jest jednym z najbardziej znanych w polskiej archeologii stanowisk nadnoteckich (stan. 5, AZP 39-26/1). Pierwsze badania wykopaliskowe w jego obrębie przeprowadził w 1953 roku Lech Leciejewicz (1961) (ryc. 1). W wykopie zlokalizowanym przy ul. Rybackiej
